Herunder beskrives tiltag på 24 undersøgte udløb.

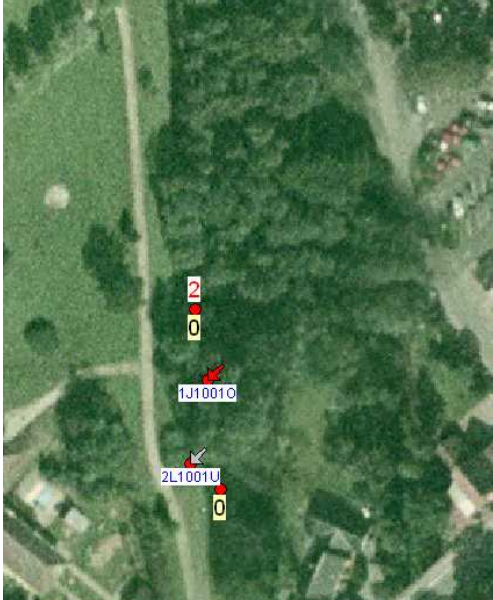
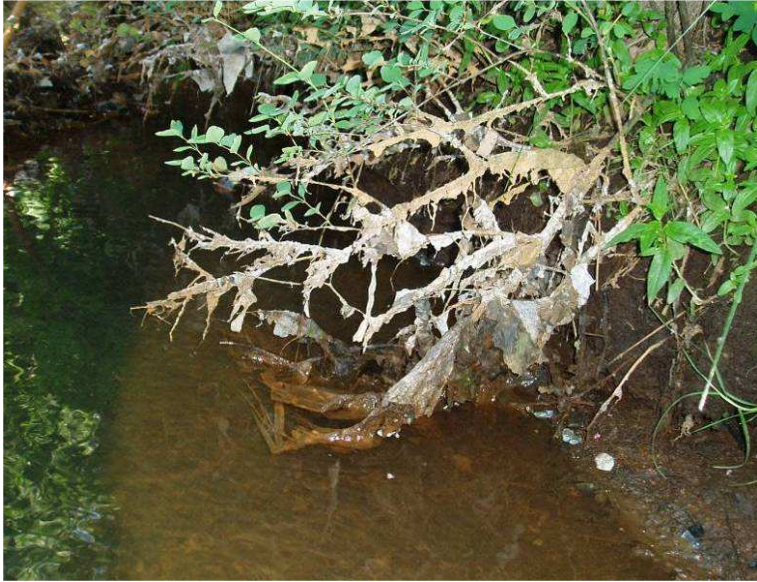
| Recipient: | Udløbsnr: | Type: | Dim: |
|---|---|---|---|
| Grøft til Brande Å | 1J1001O | OV | Ø800BE |

Udledninger belaster vandløbet hydraulisk og hygiejnisk. Vandløbet er okker-belastet. Derudover er vandløbet kraftigt reguleret, hvilket medfører dårlige fysiske forhold. Faunaklasse 2 både opstrøms og nedstrøms udløbet.

Kloaksystemet gennemgås og optimeres så hydraulisk og uhygiejnisk belastning fjernes.

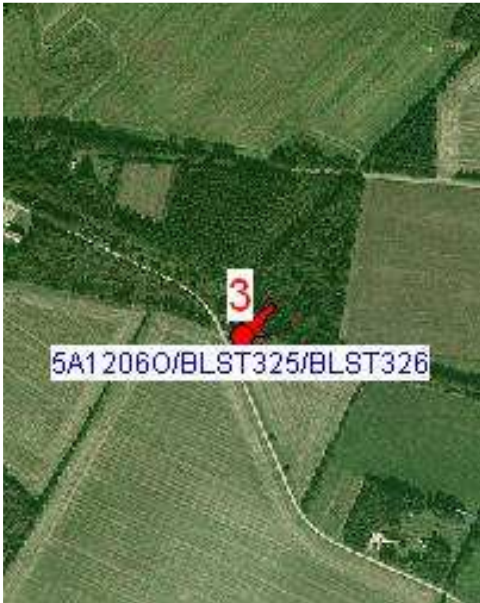
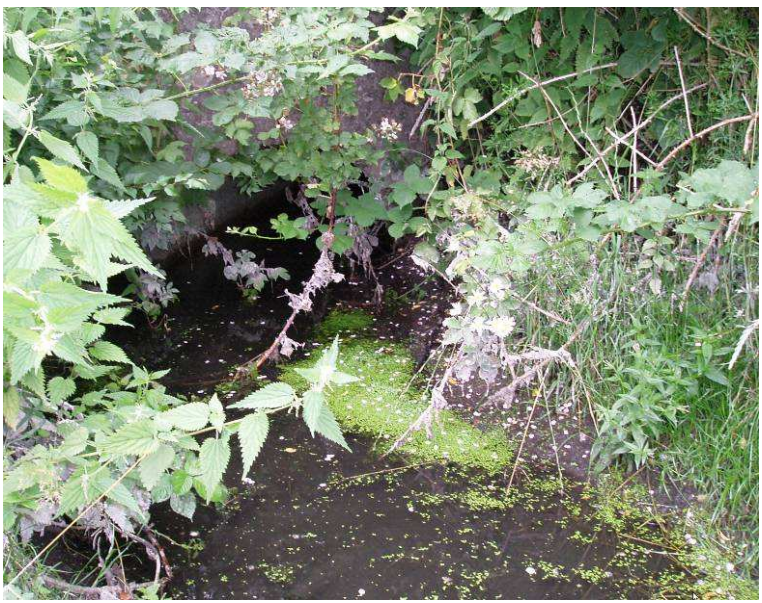
| Recipient: | Nr: | Type: | Dim: |
|---|---|---|---|
| Mosegrøften | 5A1206O/BLST325/<br>BLST326 | OS | Ø1000BE |

Udledninger belaster vandløbet hygiejnisk, og er årsag til kraftig forurening af vandløbet på grund af overløb fra fællessystemet. Der er observeret en del ristestof på brinken og grøden. I vandløbet er konstateret svovlbrinteholdigt slam samt hvide svovlbakterier.

Vandløbet er kraftigt udgrøftet med meget dårlige fysiske forhold til følge samt periodisk ringe vandføring. Vandløbet har dårlige faldforhold, og vandløbet bør udtages af Vandplanen i forbindelse med dennes høring.

1. I 2010 etableres 1.900 m<sup>3</sup> recipientbassin. Dette medfører, at både den organiske- og den hydrauliske belastningen af vandløbet nedsættes. Efter separering af Blåhøj, skal bassinet anvendes til separat regnvand.
2. Blåhøj er planlagt separatkloakeret i 201X til 201X. I den forbindelse etableres recipientbassin, hvis formål er at minimere udlednings af store vandmængder til Mosegrøften og tilbageholde organisk stof.

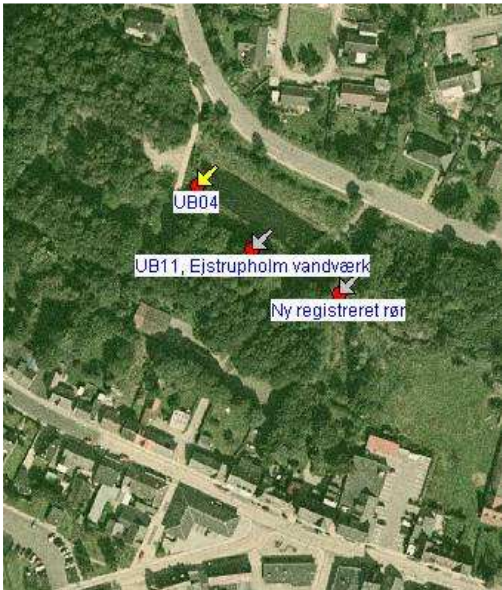
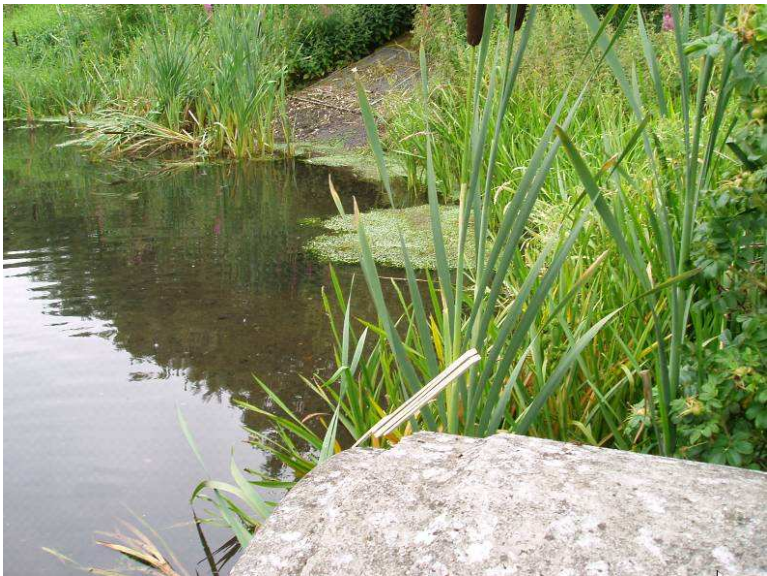
| Recipient: | Udløbsnr: | Type: | Dim: |
|---|---|---|---|
| Sø ved Ejstrup Bæk | UB04 | OS | Ø900BE |

Der er afløb fra søen til Ejstrup Bæk gennem et risteværk og et Ø315 PVC rør. Der er ingen direkte påvirkninger fra røret. Ejstrup Bæk er kraftigt påvirket af sandvandring. Der kan periodisk være afledning af olie, alger og forurenende stoffer fra søen.

Der etableres et dykket afløb fra søen, således at der ikke overfladisk tilføres olie og alger til Ejstrup Bæk.

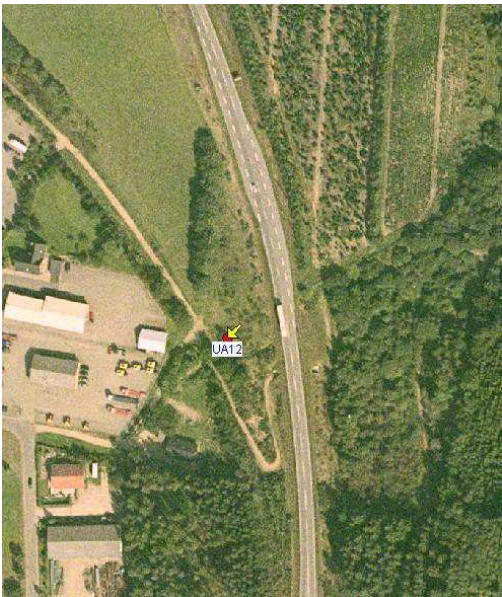
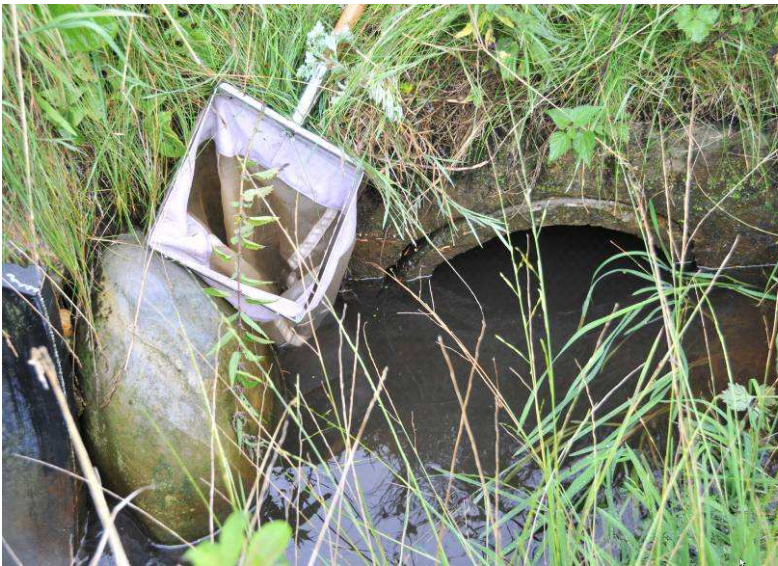
| Recipient: | Udløbsnr: | Type: | Dim: |
|---|---|---|---|
| Bæk øst for Nørre Snede | UA12 | SE | Ø500BE |

Vandløbet er i nogle perioder udtørret, mens det i andre perioder fører meget vand. Der er udlagt mange sten og en fiberduk for at sikre mod erosion. Der findes enkelte rester af toiletpapir i vandløbet.

Da kloakoplandet til dette udløb er separatkloakeret, og der er konstateret ristestof i udløbet, må dette skyldes fejkoblinger. Der gennemføres derfor en undersøgelse af det rørlagte opland og eventuelle ejendomme for at finde årsagen til fejkoblingerne.

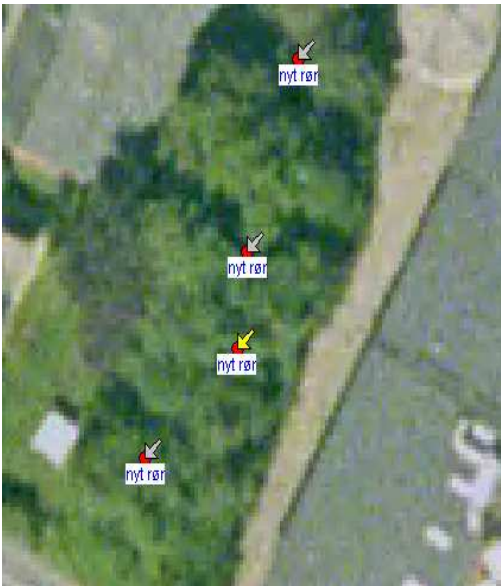
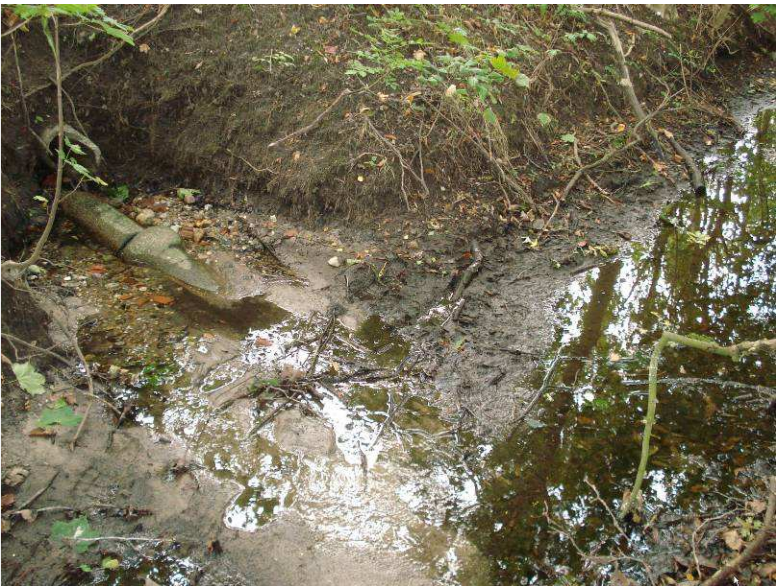
Udledningen er medvirkende til den dårlige tilstand i Klovborg Bæk, da der tilledes organisk stof til vandløbet via dette udløb. Udløbet er et betonstrør, der er ødelagt, hvorfor der er eroderet et stort hul i brinken.

Der er dårlige fysiske forhold i Klovborg Bæk, og der er konstateret slam 3 m nedstrøms udløbet.

Tilsynsmyndigheden foretager i samarbejde med ejeren af udløbet en sporing af kilderne til påvirkningen med organisk stof.

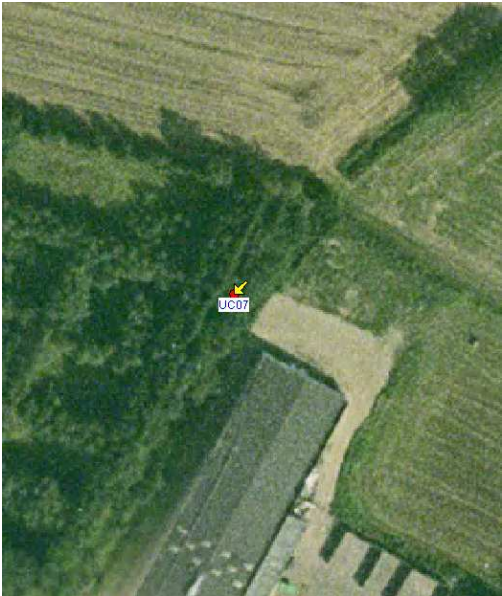
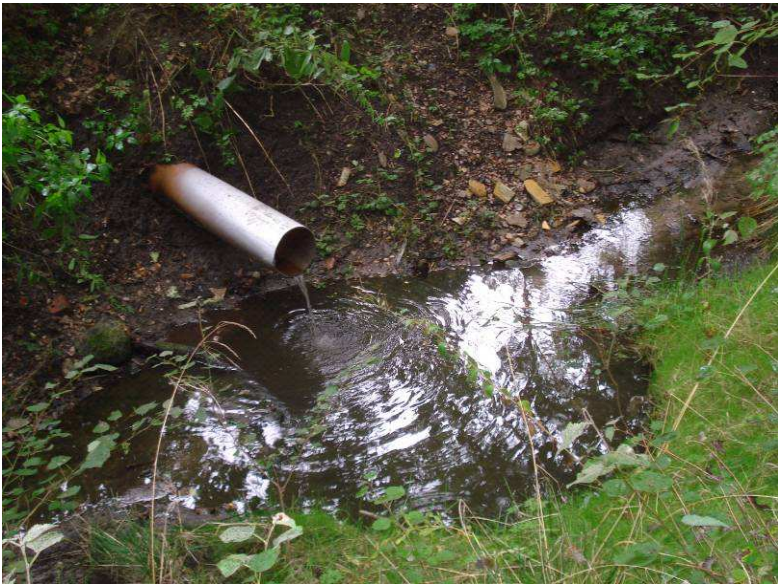
| Recipient: | Udløbsnr: | Type: | Dim: |
|---|---|---|---|
| Klovborg Bæk | UC07 | SE | Ø250BE |

Udløbet er fra et bassin. Der er konstateret erosion af vandløbsbunden ved rørudløbet. Erosionen forårsager sandtransport i Klovborg Bæk og dermed dårlige fysiske forhold.

Udløbet sænkes, trækkes tilbage, og der udlægges sten i erosionshuller og på vandløbsbunden omkring udløbet.

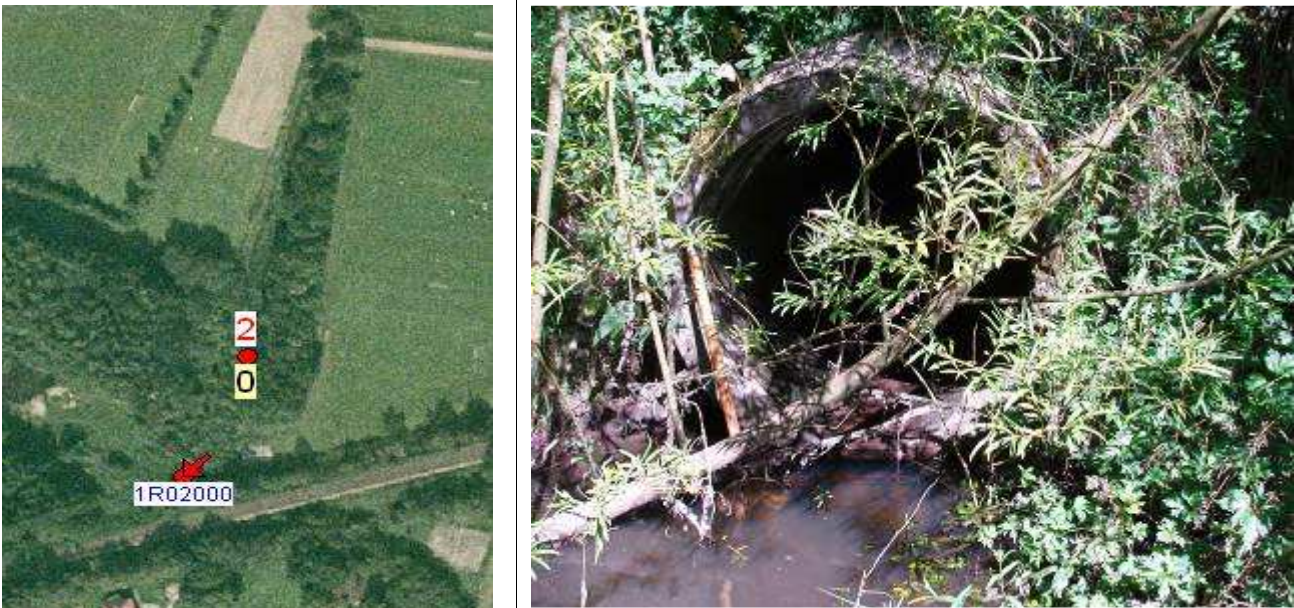
| Recipient: | Udløbsnr: | Type: | Dim: |
|---|---|---|---|
| Hagelskær Grøft | 1F12OVF | OS | Ø1000BE |

Rørudløbet er beliggende ved udspringet af vandløbet. Vandløbet er kraftig forurenet pga. udløb fra overløbsbygværk både i regn- og tørvejrssituationer.

Vandløbet udtørre periodisk på den øvre del af Hagelskærvej. Denne del er endvidere kraftigt udgrøftet og har svingende vandføringer. Vandløbet bør udtages af Vandplanen i forbindelse med dennes høring.

Kloaksystemet gennemgås og optimeres så hydraulisk og uhygiejnisk belastning fjernes.

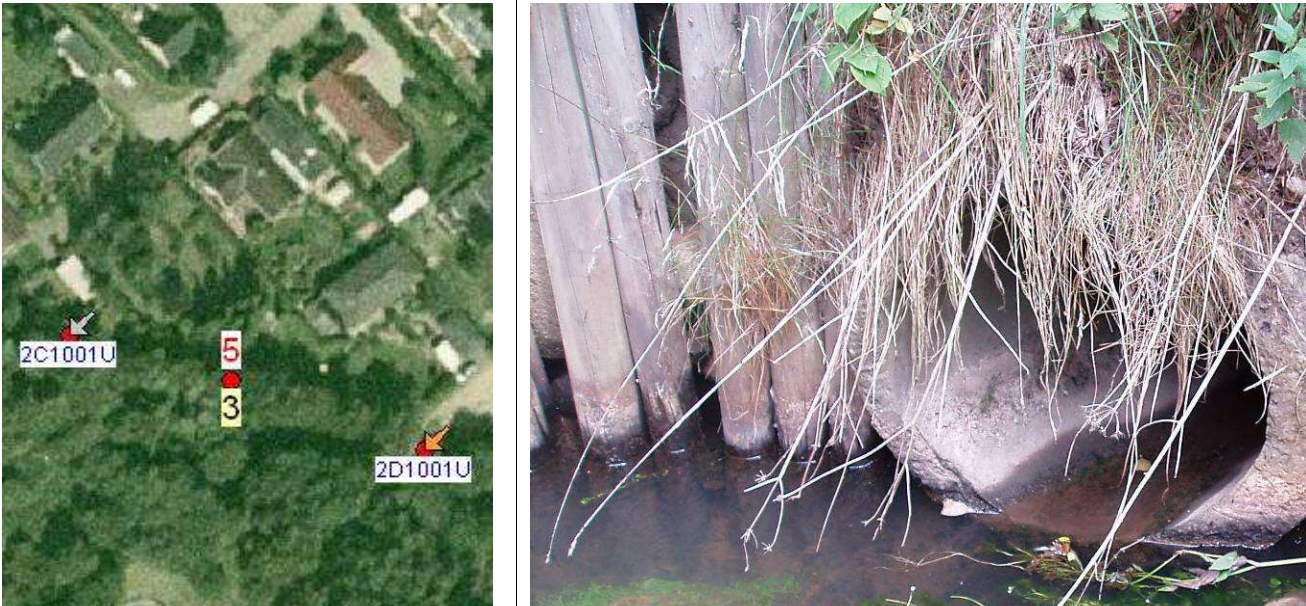
| Recipient: | Udløbsnr: | Type: | Dim: |
|---|---|---|---|
| Goldbæk | 2D1001U | SE | Ø600E |

Udløbet påvirker vandløbet æstetisk, da der sker udledning af toiletpapir til vandløbet, endvidere påvirker udløbet også vandløbet fysisk i forbindelse med erosion.

Vandløbet har stedvist for bredt et profil. Der er nogle steder en del sand i vandløbet, vandløbet er endvidere reguleret ved den nedre del beliggende ved bebyggelse.

Da kloaklandet til dette udløb er separatkloakeret, og der er konstateret ristestof i udløbet, må dette skyldes fejkoblinger. Der gennemføres derfor en undersøgelse af det rørlagte opland og eventuelle ejendomme for at finde årsagen til fejkoblingerne.

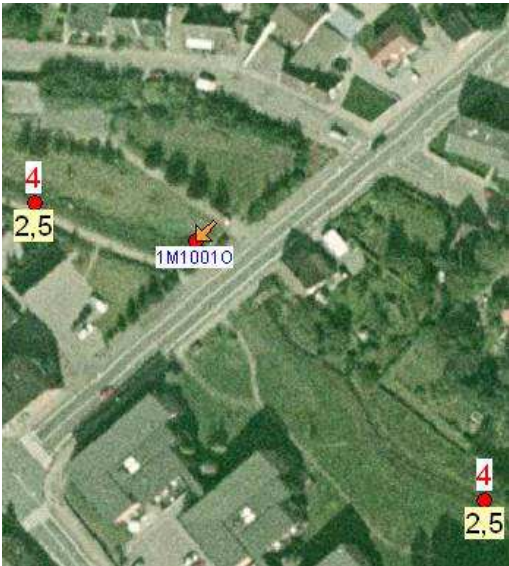
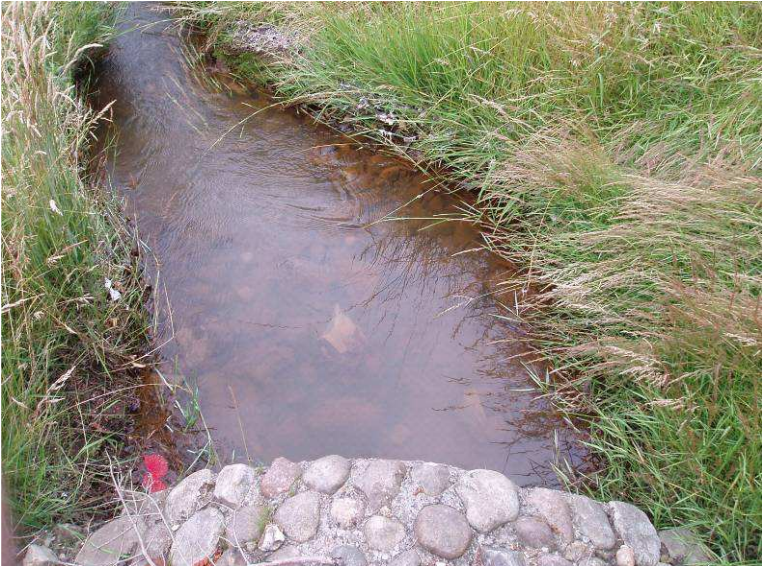
| Recipient: | Udløbsnr: | Type: | Dim: |
|---|---|---|---|
| Sædbæk | 1M1001O | OV | Ø ? |

Udløbet påvirker vandløbet æstetisk i forbindelse med toiletpapir i udløbet.

Vandløbet har et godt fald og acceptable fysiske forhold. Der er faunaklasse 4 både opstrøms og nedstrøms udløbet.

Kloaksystemet gennemgås og optimeres så hydraulisk og uhygiejnisk belastning fjernes.

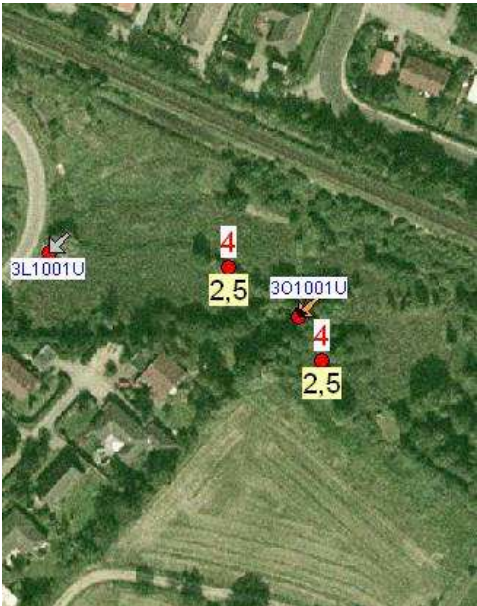
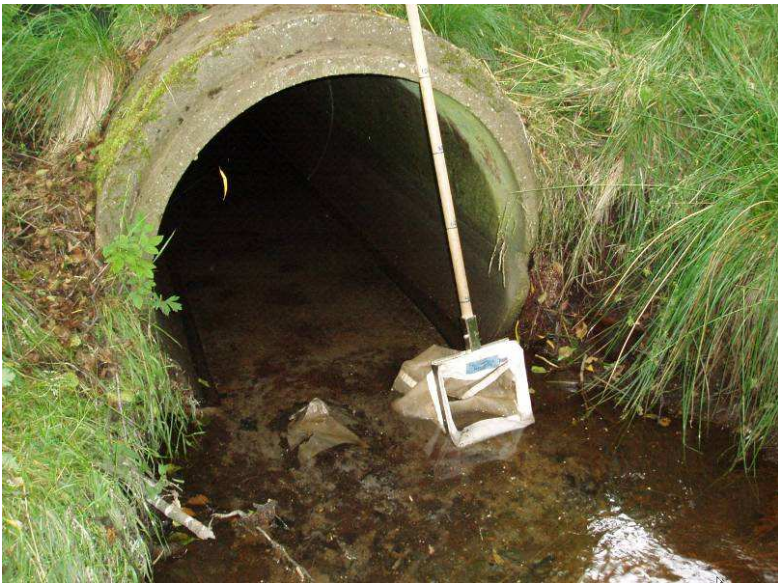
| Recipient: | Udløbsnr: | Type: | Dim: |
|---|---|---|---|
| Sædbæk | 3O1001U | SE | Ø1000BE |

Der forefindes en del ristestof i vandløbet og på brinker nedstrøms udløbsrøret.

Vandløbet er tidligere reguleret gennem våde enge. Vandløbet har en faunaklasse 4 både opstrøms og nedstrøms røret.

Kloaksystemet gennemgås og optimeres så uhygiejnisk belastning fjernes.

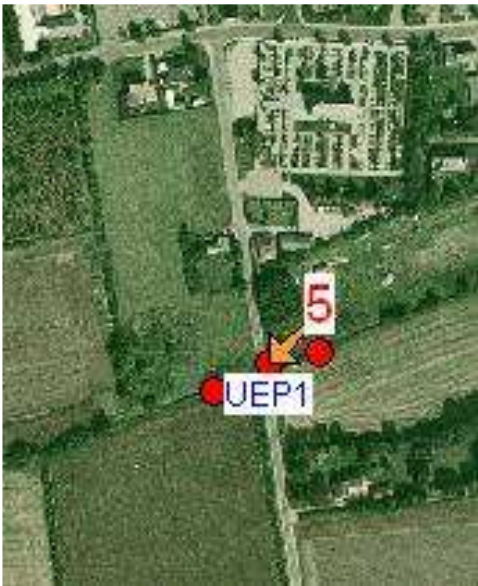
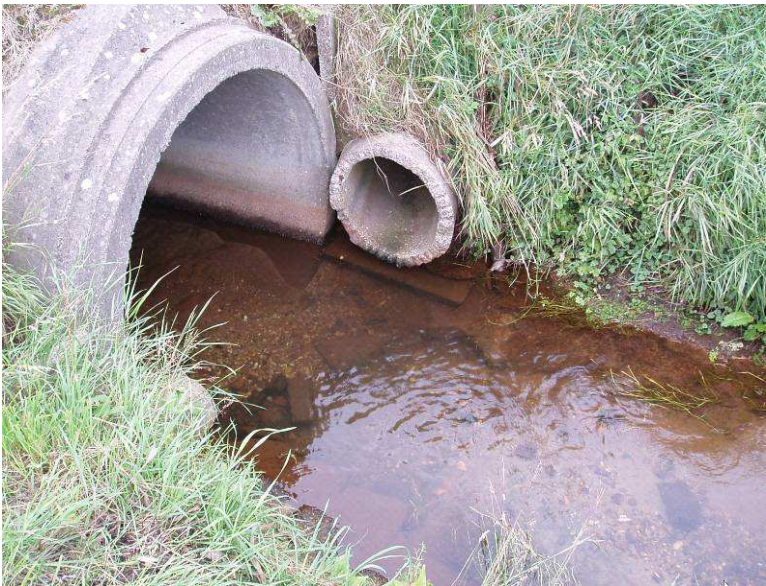
| Recipient: | Udløbsnr: | Type: | Dim: |
|---|---|---|---|
| Smedebæk | UE02 | OV | Ø600BE |

Udløbet påvirker vandløbet både æstetisk og hydraulisk, da der observeres ristestof og erosion i vandløbet.

Vandløbet har en faunaklasse 5 både opstrøms og nedstrøms røret.

Kloaksystemet gennemgås og optimeres så hydraulisk og uhygiejnisk belastning fjernes.

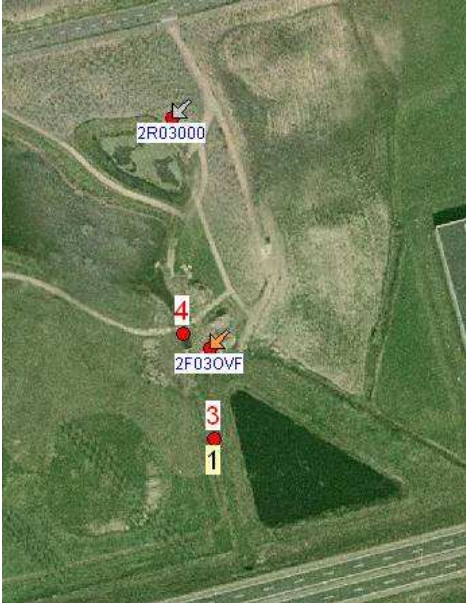
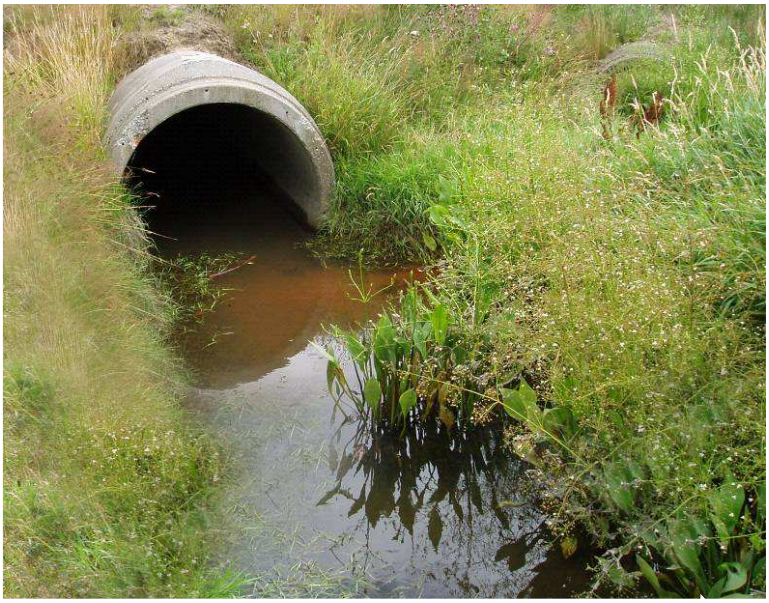
| Recipient: | Udløbsnr: | Type: | Dim: |
|---|---|---|---|
| Elkær Bæk | 2F03OVF | OS | Ø1400BE |

Udløbet påvirker vandløbet æstetisk, da der udledes ristestof, som sætter sig på brinkerne.

Vandløbet er reguleret og dybt nedgravet i parklignende område ved motorvejen. Der er faunaklasse 4 opstrøms udløbet og faunaklasse 3 nedstrøms udløbet.

Recipientbassin syd for motorvejen er færdiggjort medio 2009. Dette forventes at tilbageholde ristestof fra nærliggende overløbsbygværk i parkområdet nord for motorvejen. Der arbejdes på, at udtage vandløbsstrækningen mellem parken og bassinet syd for motorvej af kommunes vandløbsregistrering.

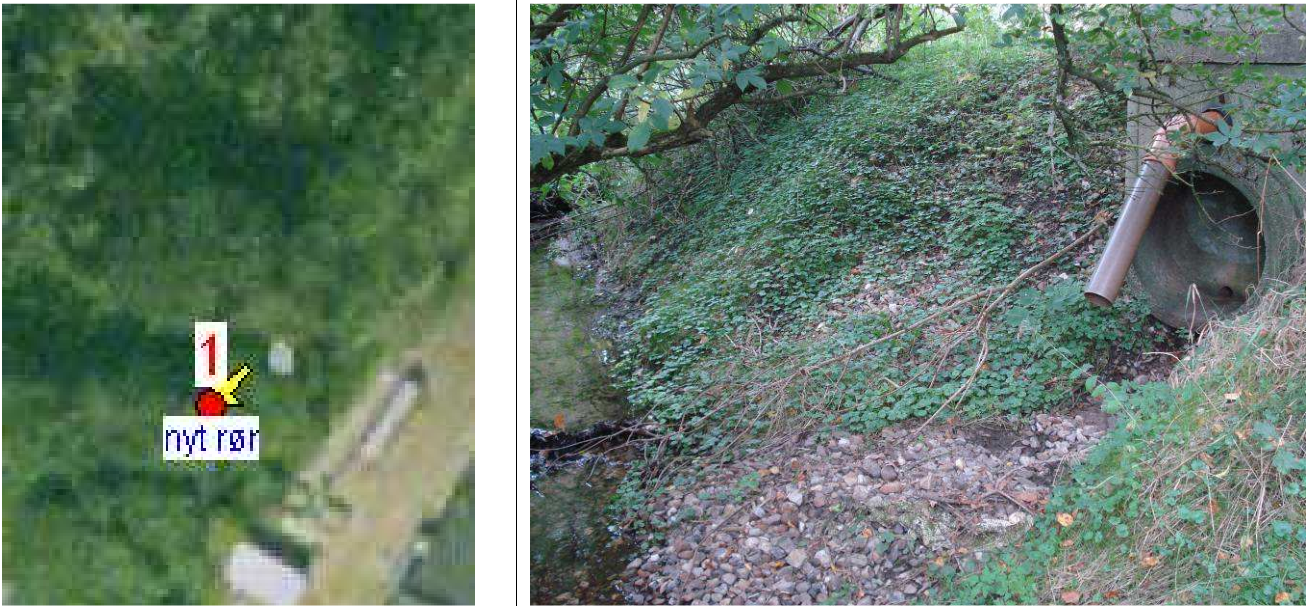
| Recipient: | Udløbsnr: | Type: | Dim: |
|---|---|---|---|
| Klovborg Bæk | Nyt rør | ? | Betonbrønd |

Vandløbet påvirkes kraftigt af spildevand fra udløbet, der findes bl.a. bakterier ved rørudløbet.

Vandløbet har uacceptable fysiske forhold. Der er faunaklasse 4 opstrøms udløbet og faunaklasse 1 nedstrøms udløbet.

Der foretages en undersøgelse til kildesporing af den kraftige spildevandspåvirkning af Klovborg Bæk.

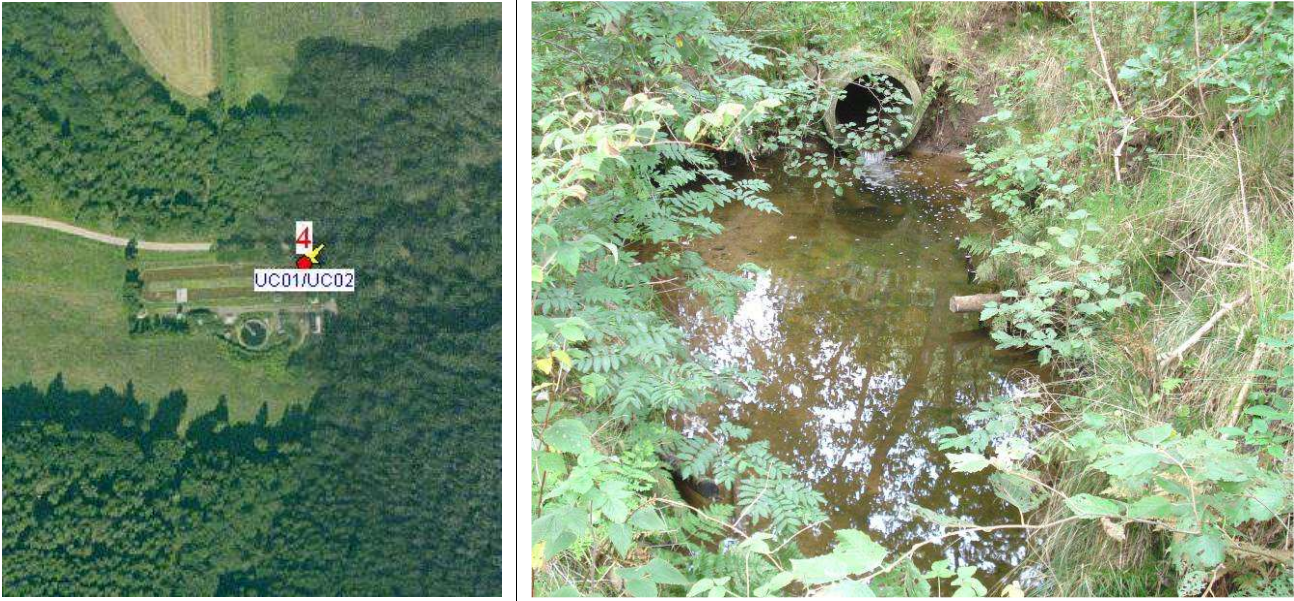
| Recipient: | Udløbsnr: | Type: | Dim: |
|---|---|---|---|
| Klovborg Bæk | UC01/UC02 | OV | Ø800BE |

Udløb fra Klovborg Renseanlæg. Udløbet påvirker vandløbet hygiejnisk, der forefindes ristestof på en 200 m strækning nedstrøms renseanlægget, og der findes slam 10 m nedstrøms renseanlægget.

De fysiske forhold i vandløbet er ikke acceptable. Vandløbet har en faunaklasse 4 nedstrøms udløbet.

Renseanlægget er planlagt nedlagt i 201~~X~~ efter en fuldstændig separatkloakering af Klovborg. Herefter bør uhygiejnisk påvirkning af vandløbet ophøre. Der iværksættes en midlertidig løsning af problemerne ved gennemgang af anlægget.

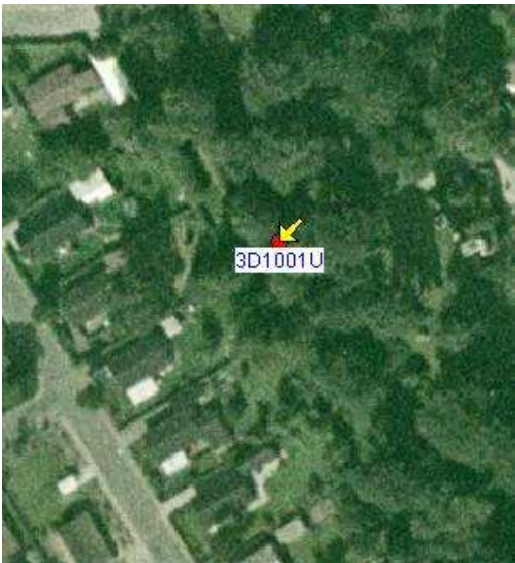
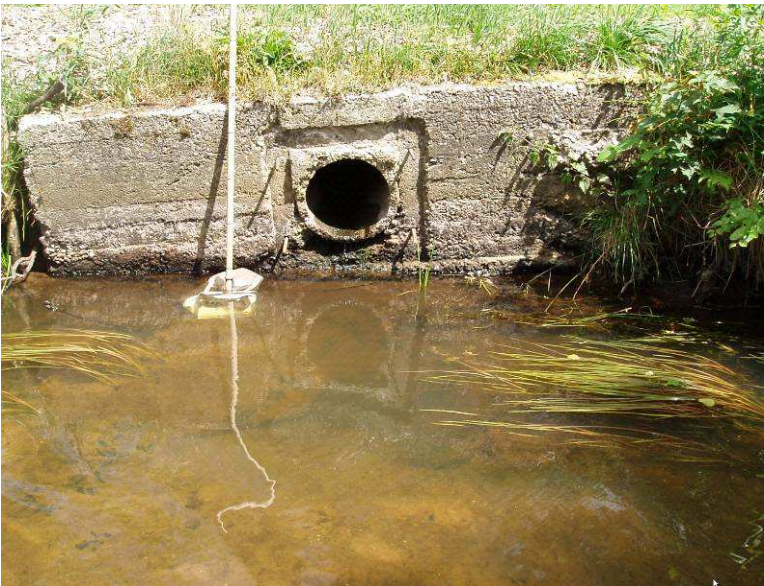
| Recipient: | Udløbsnr: | Type: | Dim: |
|---|---|---|---|
| Brande Å | 3D1001U | SE | Ø400BE |

Udledningen påvirker ikke Brande Å væsentligt, men det kan ikke udelukkes, at der periodevis tilføres dårligt rensset spildevand. Der er en mindre erosionsrende ved udløbet.

Vandløbet er reguleret på strækningen gennem Brande By. Der er en del sandvandring i vandløbet.

Kloakoplandet gennemgås for fejkoblinger. Rørudløbet overvåges gennem en periode med regnvejrshændelser. Der udlægges sten i erosionsrenden.

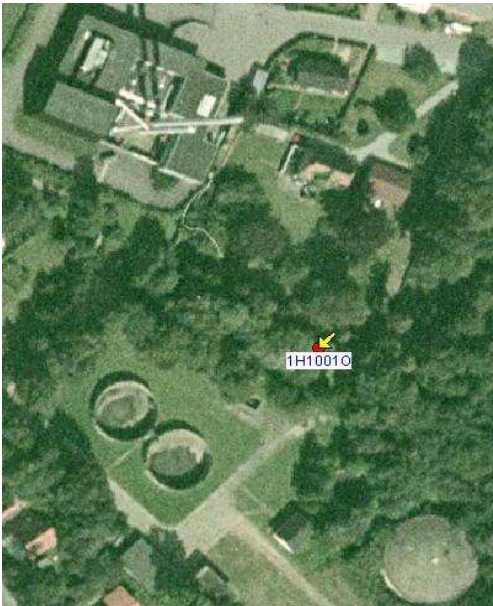
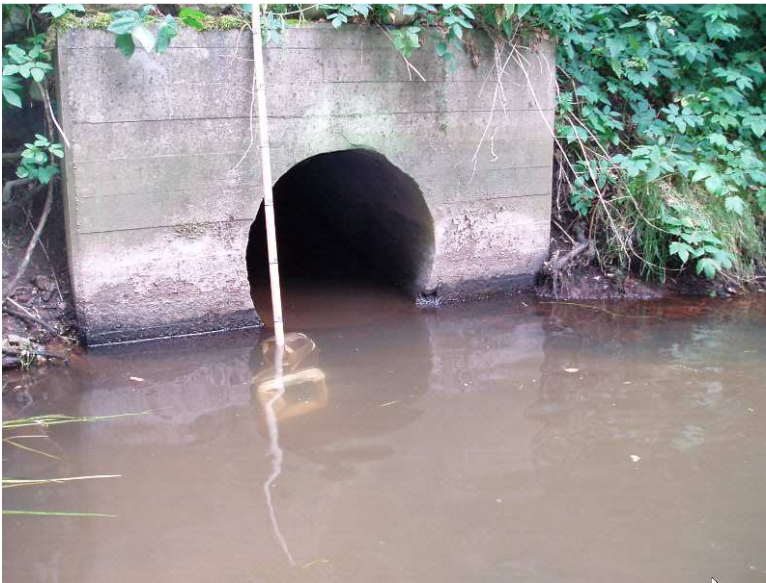
| Recipient: | Udløbsnr: | Type: | Dim: |
|---|---|---|---|
| Brande Å | 1H1001O | OS | Ø800BE |

På strækningen har vandløbet acceptable forhold. Der er observeret ristestof i og omkring udløbet. Ved udløbet fra røret er der et erosionshul på ca. 2 m<sup>2</sup>.

Kloakområdet gennemgås for fejkoblinger. Rørudløbet overvåges gennem en periode med regnvejrshændelser. Der udlægges sten i erosionshullet.

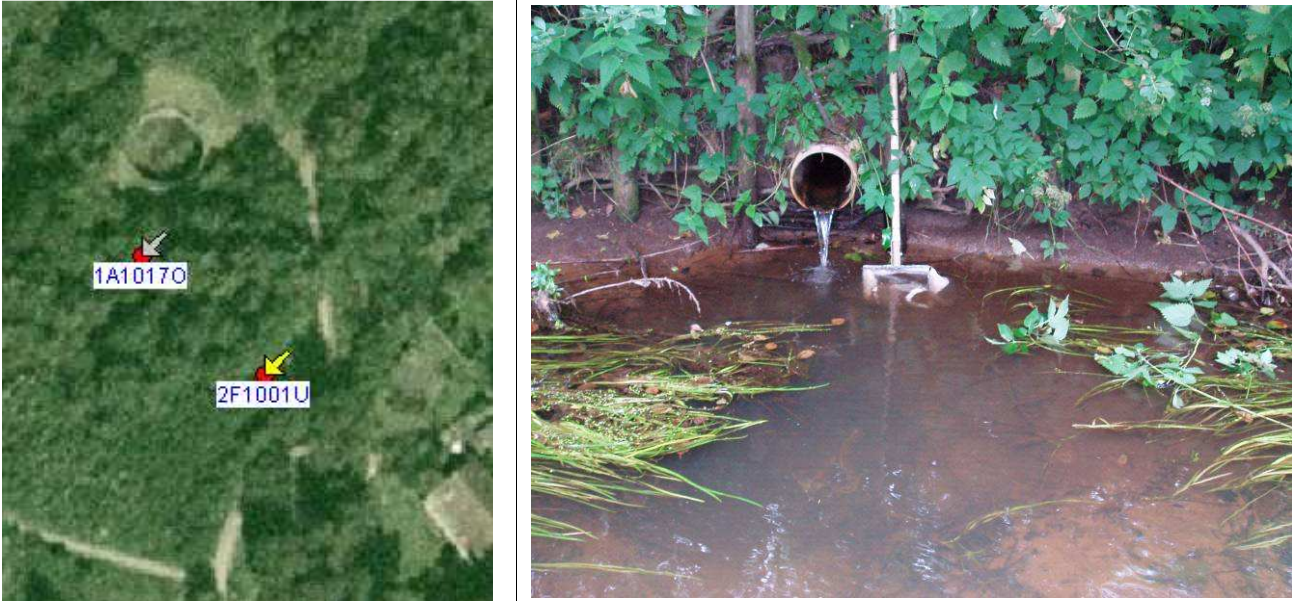
| Recipient: | Udløbsnr: | Type: | Dim: |
|---|---|---|---|
| Brande Å | 2F1001U | SF | Ø230 PVC |

Der er en smule alger i røret, men ellers er der ingen påvirkninger. Ved udløbet er der et 1 m<sup>2</sup> stort erosionshul.

Vandløbet har på lokaliteten afvekslende fysiske forhold, men er noget præget af sand.

Der udlægges sten i erosionshullet og på vandløbsbunden i området ved rørudløbet.

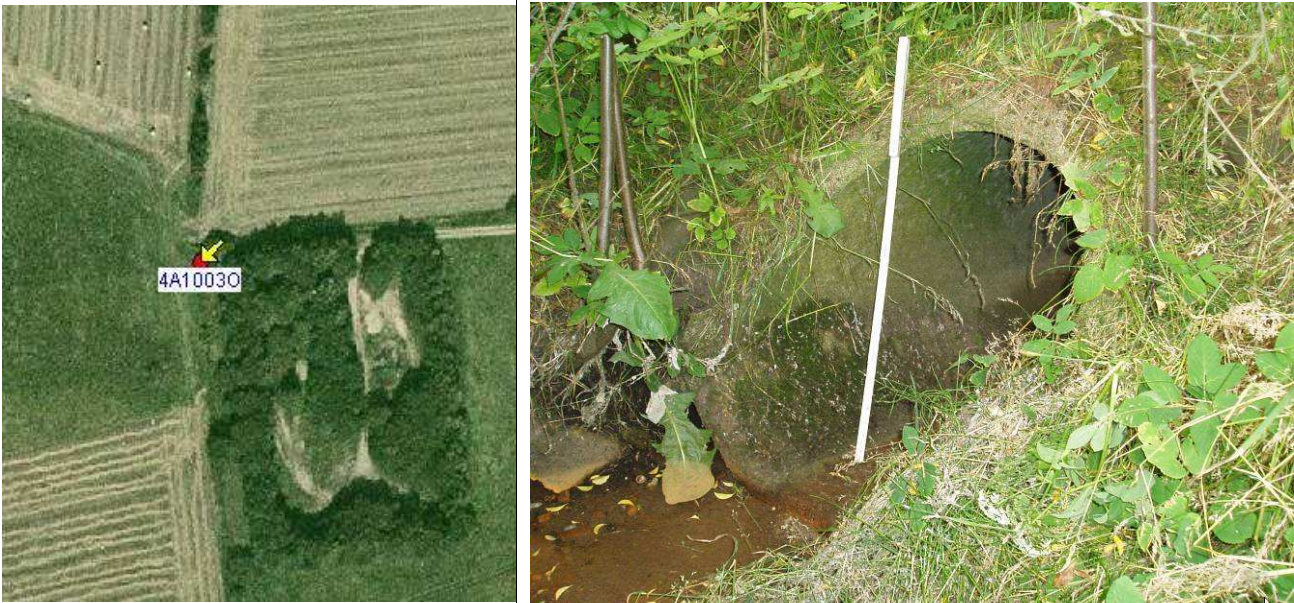
| Recipient: | Udløbsnr: | Type: | Dim: |
|---|---|---|---|
| Sønderkær Bæk | 4A1003O | OS | Ø600BE |

Udløbet påvirker vandløbet både æstetisk og fysisk, idet der er observeret toiletpapir ved udløbet og erosion på brinker.

Vandløbet er sjældent vandførende og har dårlig vandløbskvalitet. Vandløbet bør udtages af Vandplanen i forbindelse med dennes høring.

Kloaksystemet gennemgås i forbindelse med renovering af pumpestationen i 2010, og optimeres så uhygiejnisk og hydraulisk belastning fjernes.

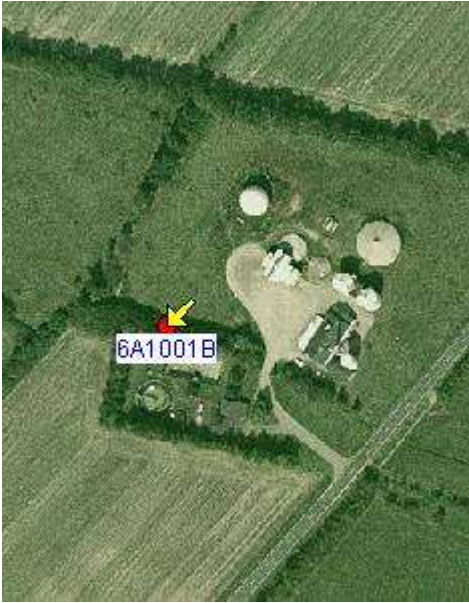
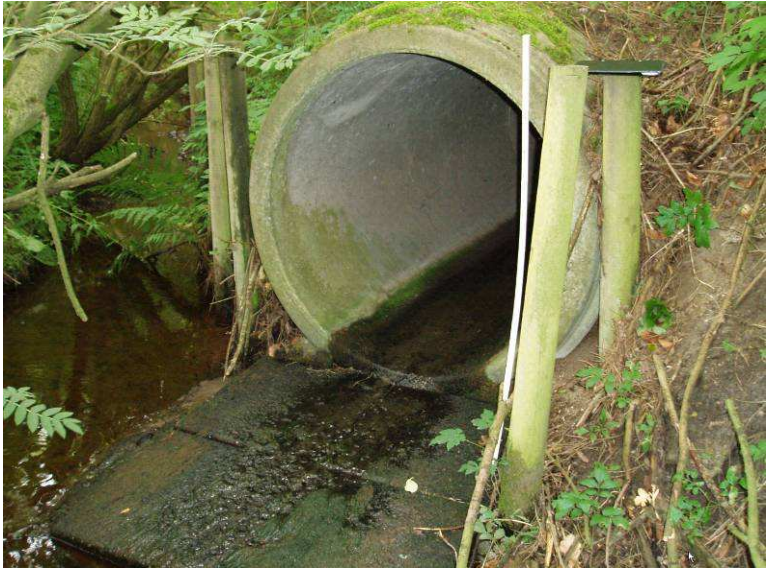
| Recipient: | Udløbsnr: | Type: | Dim: |
|---|---|---|---|
| Pytmose Bæk | 6A1001B | OS | Ø1000BE |

Udløbet er sjældent i brug. Der er observeret en smule bakterier i bunden af røret, erosion nedstrøms røret og slam nedstrøms røret. Der er dog også observeret slam opstrøms røret.

Vandløbet har acceptable fysiske forhold, men modtager sandsynligvis husspildevand fra enkeltliggende ejendomme på strækningen opstrøms rørdløbet.

Ejendommene i oplandet til Pytmose Bæk opstrøms renseanlægget besigtiges af tilsynsmyndigheden (Miljøafdelingen) for at klarlægge afløbsforholdene. Såfremt der tilledes dårligt rensset husspildevand bringes disse tilledninger til ophør.

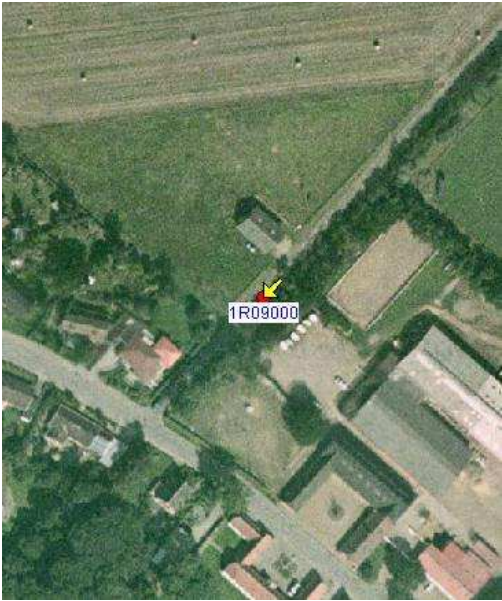
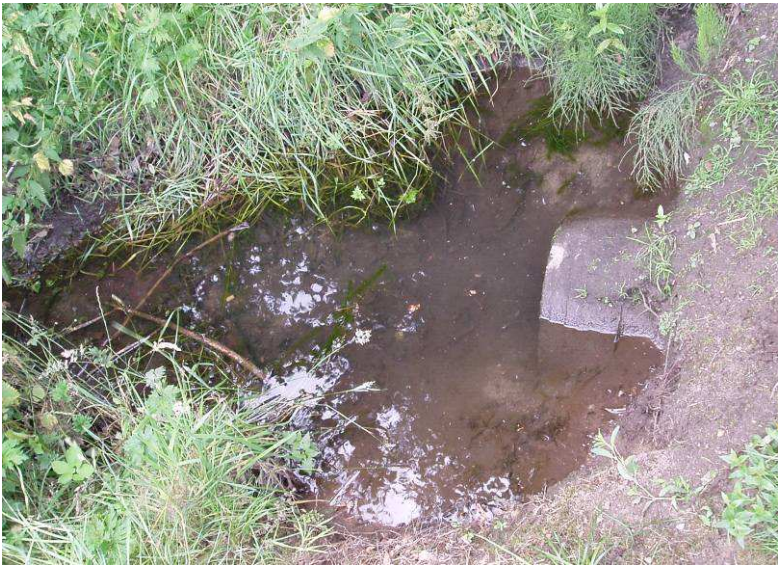
| Recipient: | Udløbsnr: | Type: | Dim: |
|---|---|---|---|
| Grøft til Højris Å | 1R09000 | SE | Ø400BE |

Udløbet belaster vandløbet med slam og olie, der kan i perioder være tilledning af organisk stof.

Vandløbet er en ubetydelig vejgrøft, der overvejende tilføres vand fra befæstede arealer. Der er kun vand i grøften 2 m nedstrøms rørudløbet, herefter er vandløbet tørt. Vandløbet bør udtages af Vandplanen i forbindelse med dennes høring.

Rørudløbet besigtiges på et tidspunkt med længerevarende regn, da der kan være tilledning af dårligt rensset spildevand.

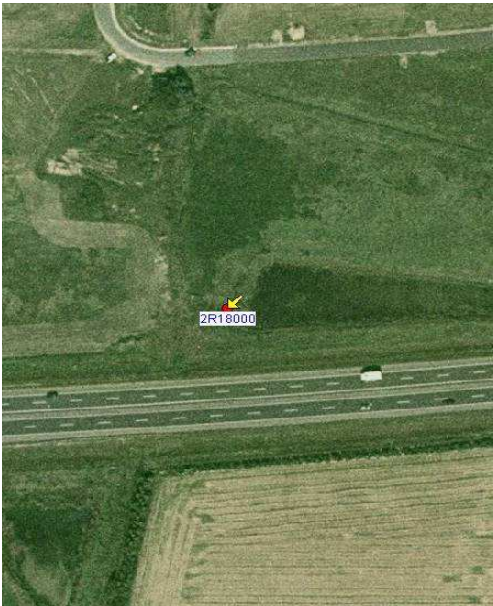
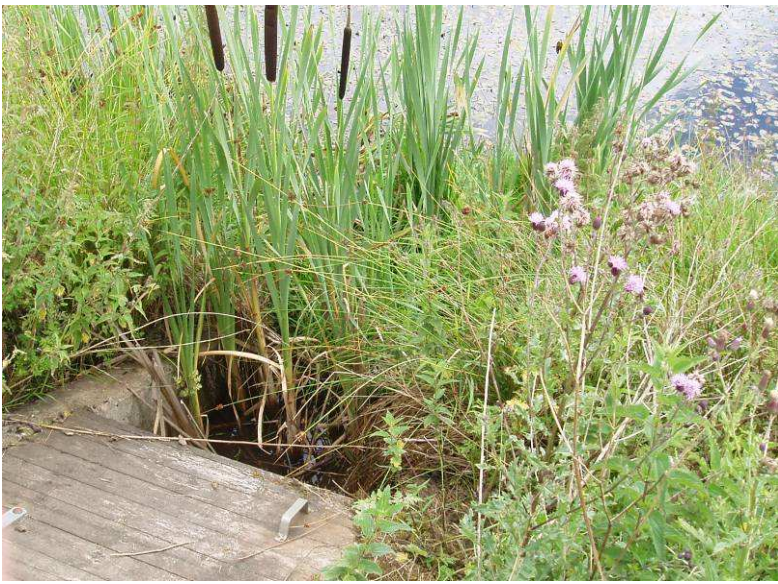
| Recipient: | Udløbsnr: | Type: | Dim: |
|---|---|---|---|
| Uhre Bæk | 2R18000 | SE | Ø1100BE |

Udløbet er fra et regnvandsbassin ved motorvejen. Udløbet giver ikke anledning til væsentlige påvirkninger af Uhre Bæk. Periodevis tilledes der dog dårligt rensat spildevand, herunder ristestof fra punktkilder til den øvre rørlagte del af Uhre Bæk.  
Punktkilder til spildevandstilledning undersøges nærmere.

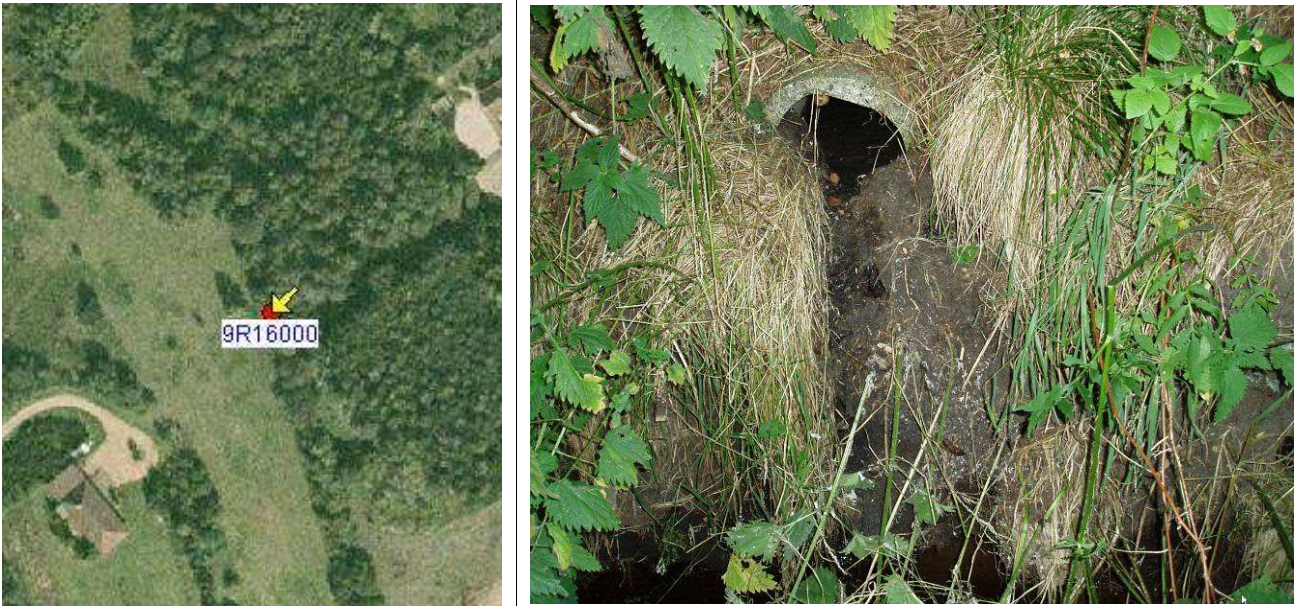
| Recipient: | Udløbsnr: | Type: | Dim: |
|---|---|---|---|
| Elbæk | 9R16000 | SE | Ø250 |

Der er konstateret ristestof ved udløbet, hvorfor udløbet periodevis vil have stor indvirkning på vandløbet.

Da kloaklandet til dette udløb er separatkloakeret, og der er konstateret ristestof i udløbet, må dette skyldes fejkoblinger. Der gennemføres derfor en undersøgelse af det rørlagte opland og eventuelle ejendomme for at finde årsagen til fejkoblingerne.

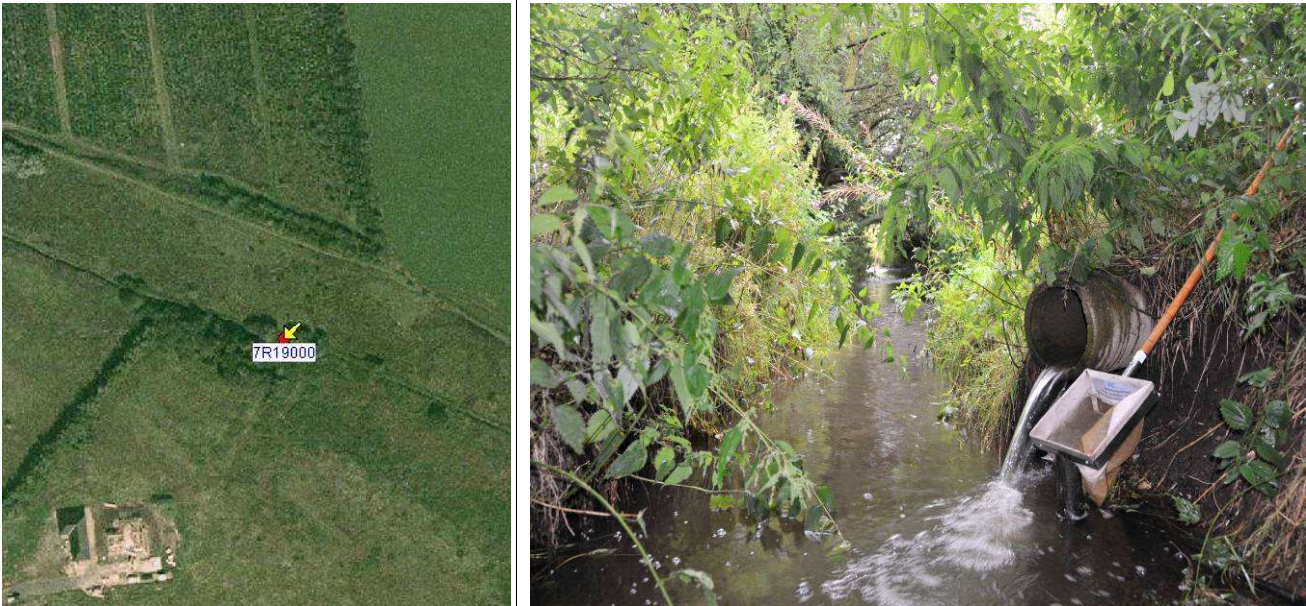
| Recipient: | Udløbsnr: | Type: | Dim: |
|---|---|---|---|
| Bording Å | 7R19000 | SE | Ø250BE |

Udledningen påvirker ikke vandløbet væsentligt, der er dog et erosionshul ved udløbet.

Vandløbet har acceptable fysiske forhold. Faunaklassen er 5 nedstrøms udløbet.

Udløbet sænkes, trækkes tilbage, og der udlægges sten i erosionshuller og på vandløbsbunden omkring udløbet.

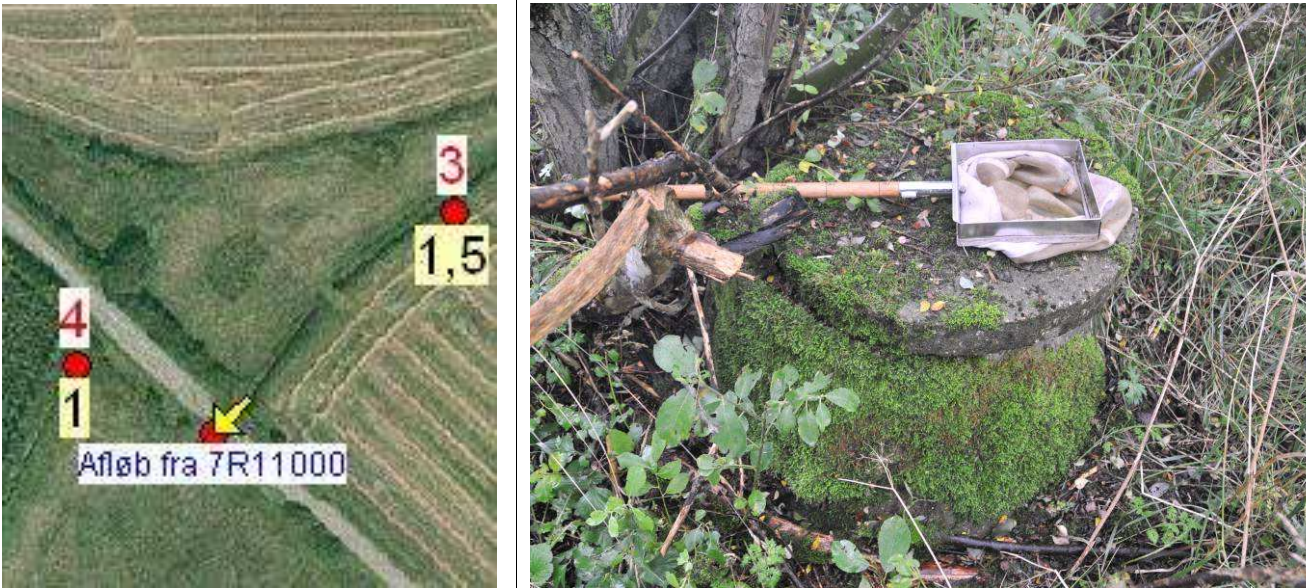
| Recipient: | Udløbsnr: | Type: | Dim: |
|---|---|---|---|
| Tilløb til Bording Å | 7R11000 | SE | Ø1100BE |

Der er påvist ristestof i vandløbet umiddelbart efter udløbet.

Vandløbets faunaklasse er 4 opstrøms udløbet og 3 nedstrøms udløbet.

Da kloakoplandet til dette udløb er separatkloakeret, og der er konstateret ristestof i udløbet, må dette skyldes fejkoblinger. Der gennemføres derfor en undersøgelse af det rørlagte opland og eventuelle ejendomme for at finde årsagen til fejkoblingerne.
